## 岳阳市云溪区人民政府 关于同意《湖南洋正建设工程有限公司“7·14” 一般机械致害事故调查报告》的批复

# 湖南洋正建设工程有限公司“7·14”一般机械 致害事故调查报告

湖南洋正建设工程有限公司“7·14”一般机械致害事故调查组

2026 年 9 月

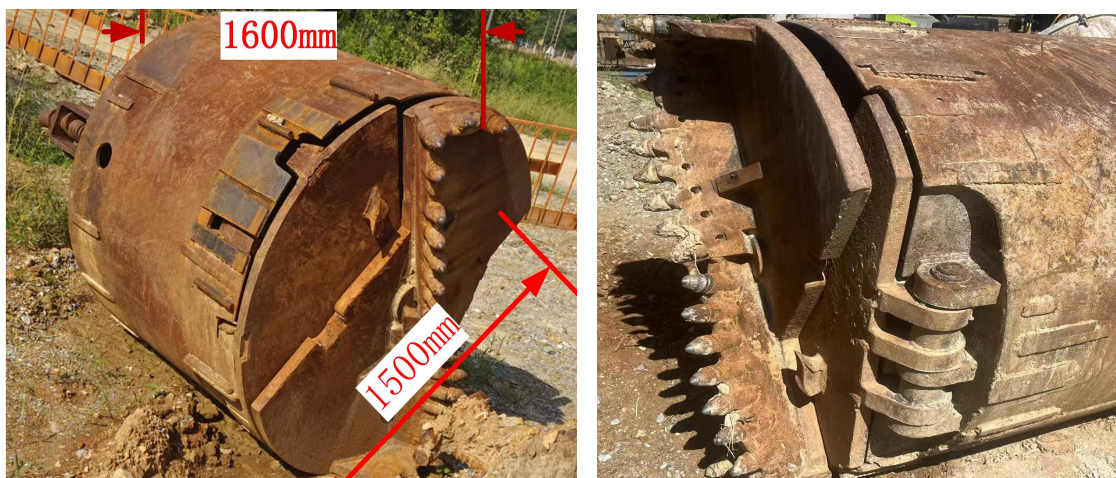
图 1 旋挖机钻头形状及设备尺寸图

该钻头为铁质，直径为 1500mm、高为 1600mm、钻头底部设 18 颗钻牙，重量约 1500KG。事发当日，袁新为组织邹广三、刘兴华更换该钻头钻牙，事发时，袁新为正蹲在地上清理旋挖机备用钻头上的泥土，检查所有钻牙的具体磨损情况。（见图 1）

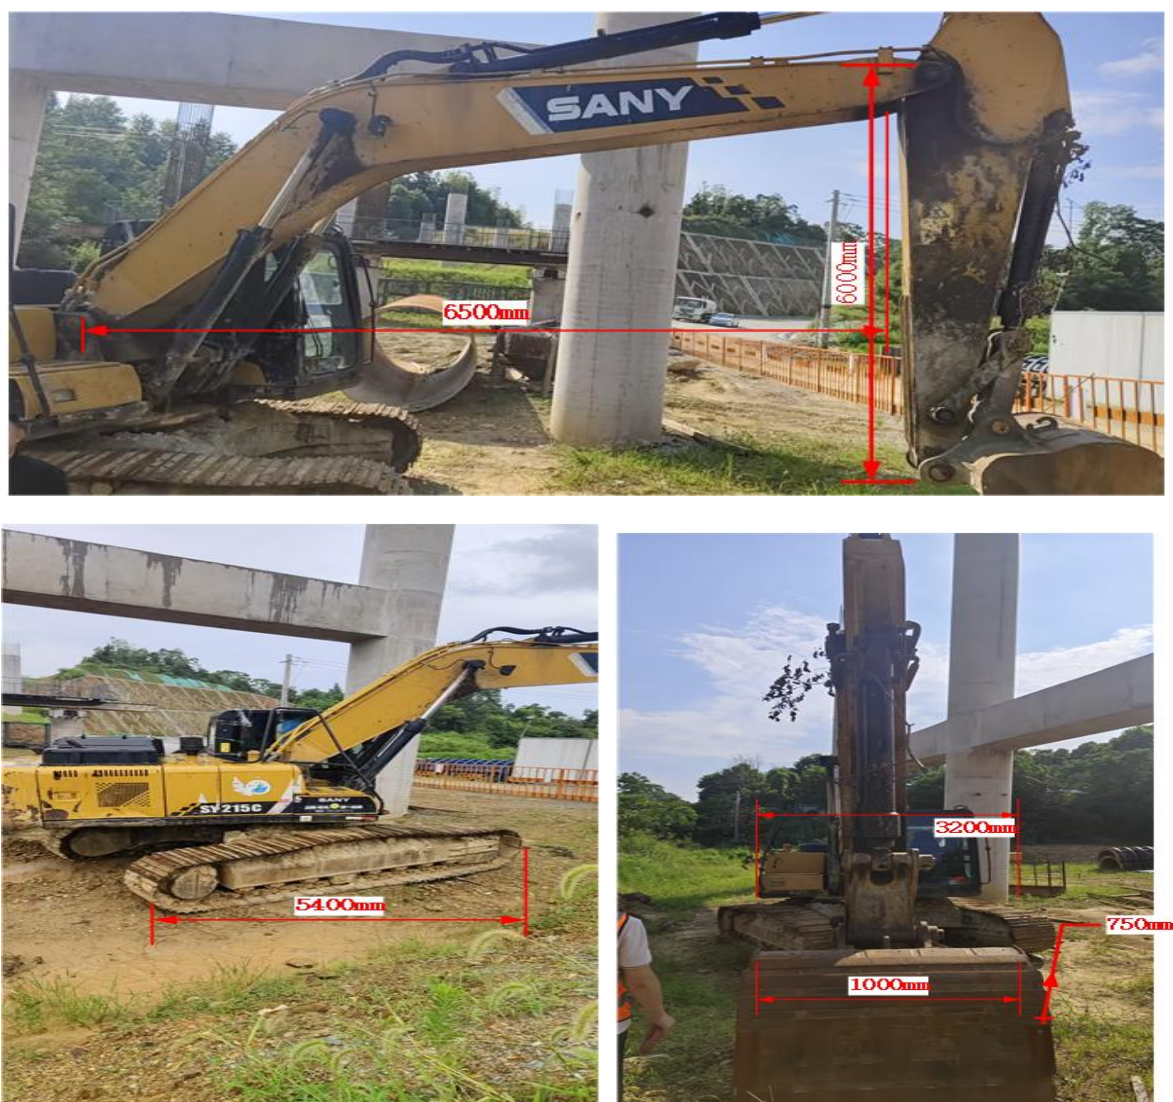
图 2 挖掘机设备尺寸图

旋挖钻机型号为 XR280E，启动后怠速待命时声音为 76～82dB(A)。挖掘机型号为 SANY 液压挖掘机，该挖掘机宽 3200mm、长 5400mm、伸臂长 6000mm、吊杆(大臂)长 6500mm、铲斗宽 1000mm、铲斗进深最大 750mm（见图 2）。事发当日，王嘉棋驾驶该挖掘机，在项目工地上拟从东侧移动到西侧进行场地平整。在使用铲斗挪移行进路线中旋挖机备用钻头时，造成事故发生。

综上所述。事故的直接原因是洋正公司王嘉棋在安全防护员未到场且未认真检查确认作业安全条件的情况下，违规操作挖掘机，使用铲斗挪动旋挖机备用钻头。作业现场环境噪声大，袁新为未听到挖掘机作业时发出的声音并及时采取避让措施，导致铲斗撞击挤压袁新为，造成袁新为一人死亡。

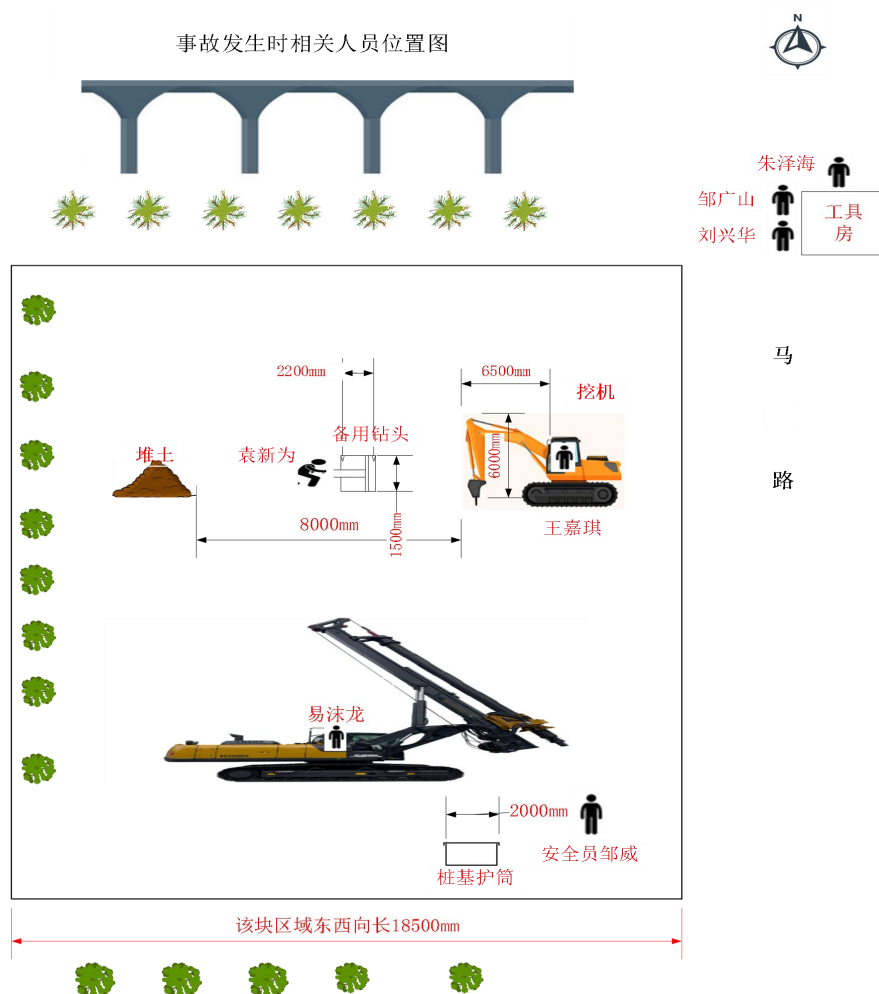
事发当天，袁新为蹲在旋挖机钻头后面，挖掘机位置距离需平整土地的位置为 8m，该块区域东西向长 18.5m。（见图 4）
